# YES 車輛認證書

認證編號 CPF09023253039

| 廠牌 Make | TOYOTA |
| 車型 Model | SIENNA |

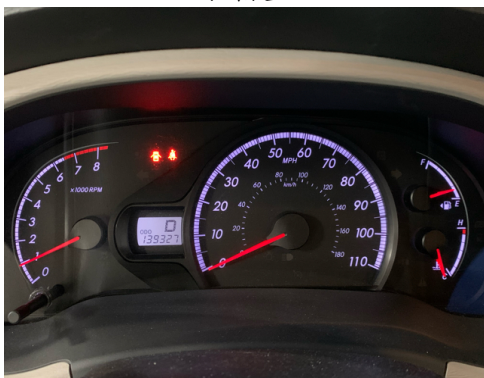
| 現況實車里程 Mileage<br>(僅揭露，不具保證效力) | 139,327 |

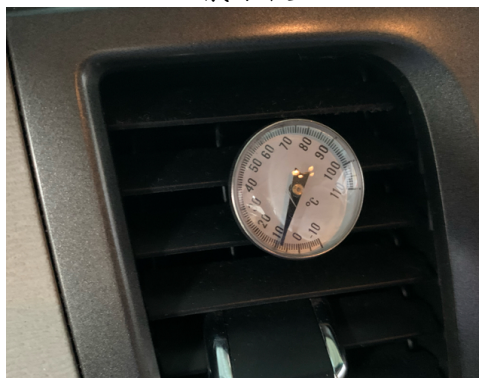
空調溫度

| 1. 檢查室外氣溫 | 31°C | 2. 後空調冷氣作動中央出風口溫度 | 8°C |
| 5. 前空調風速開關各段風速 | 正常 | 6. 前空調冷氣作動中央出風口溫度 | 7°C |
