# YES 車輛認證書

認證編號 CPF09023253055

| 廠牌 Make | MITSUBISHI |
| 車型 Model | GRAND LANCER |

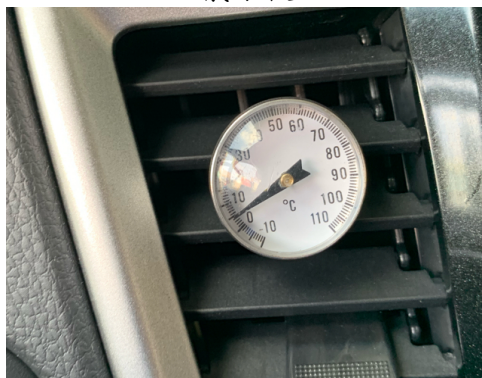
空調溫度

| 5. 前空調風速開關各段風速 | 正常 | 6. 前空調冷氣作動中央出風口溫度 | 7°C |
