# YES 車輛認證書

認證編號 CPF09023253098

| 廠牌 Make | SKODA |
| 車型 Model | SUPERB |

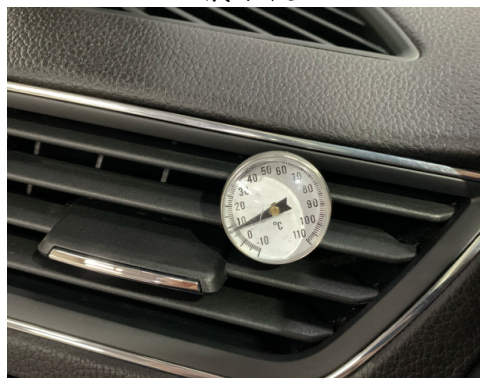
空調溫度

| 5. 前空調風速開關各段風速 | 正常 | 6. 前空調冷氣作動中央出風口溫度 | 7°C |
