認證編號 CPF09023253122

## 車輛資料 Vehicle Information

## 車輛認證總結報告 Vehicle Inspection Findings

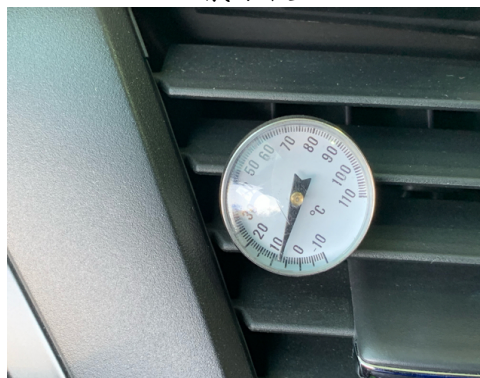
空調溫度

| 5. 前空調風速開關各段風速 | 正常 | 6. 前空調冷氣作動中央出風口溫度 | 7°C |
