認證編號 CPF09023254100

## 車輛資料 Vehicle Information

## 車輛認證總結報告 Vehicle Inspection Findings

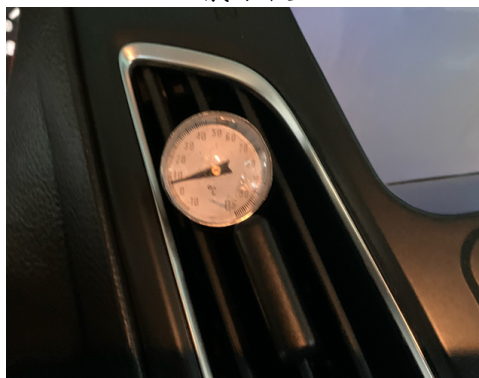
空調溫度

| 5. 前空調風速開關各段風速 | 正常 | 6. 前空調冷氣作動中央出風口溫度 | 7°C |
