認證編號 CPF09023254101

## 車輛資料 Vehicle Information

## 車輛認證總結報告 Vehicle Inspection Findings

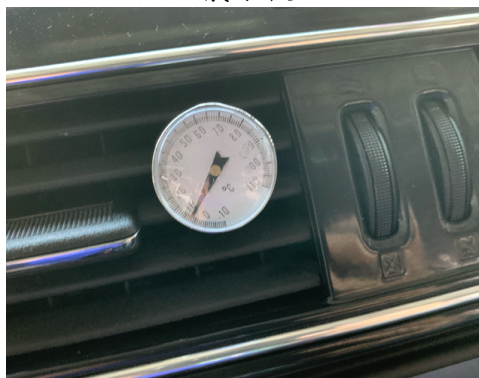
空調溫度

| 5. 前空調風速開關各段風速 | 正常 | 6. 前空調冷氣作動中央出風口溫度 | 7°C |
