# YES 車輛查定報告

查定編號 CPF09023254144

| 廠牌 Make | TOYOTA |
| 車型 Model | INNOVA |

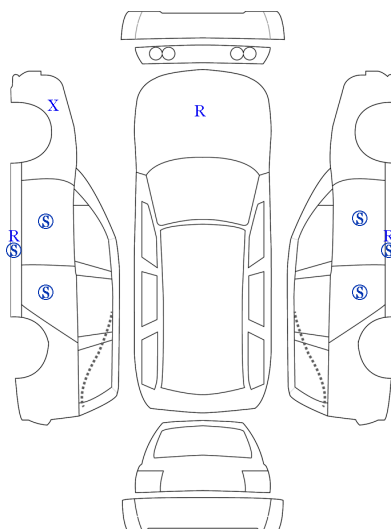
車體外觀圖

右側有鈑修痕。  
右前方有鈑修痕。  
右後方有鈑修痕。  
左側有鈑修痕。  
左前方有鈑修痕。  
正前方有鈑修痕。  
正後方有鈑修痕。

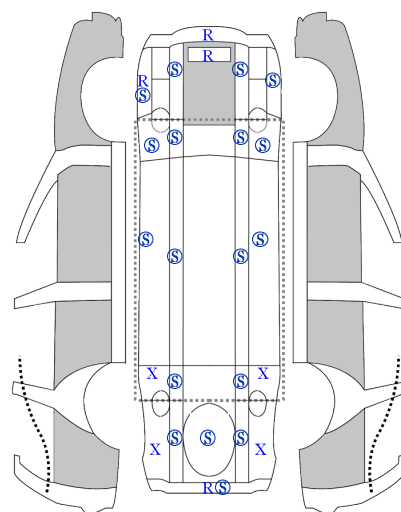
車骨結構圖

無任何異常之痕跡。  
無任何異常之痕跡。  
無任何泡水之痕跡。  
異常
