認證編號 CPF09023254173

## 車輛資料 Vehicle Information

## 車輛認證總結報告 Vehicle Inspection Findings

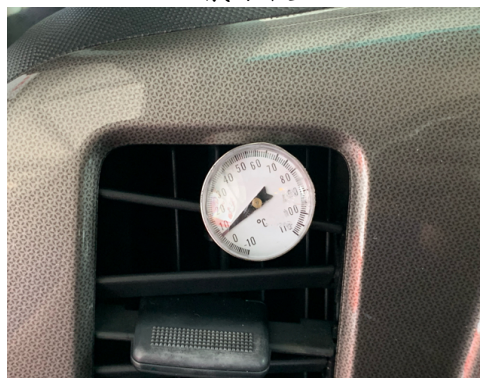
空調溫度

| 5. 前空調風速開關各段風速 | 正常 | 6. 前空調冷氣作動中央出風口溫度 | 7°C |
