認證編號 CPF09023254178

## 車輛資料 Vehicle Information

## 車輛認證總結報告 Vehicle Inspection Findings

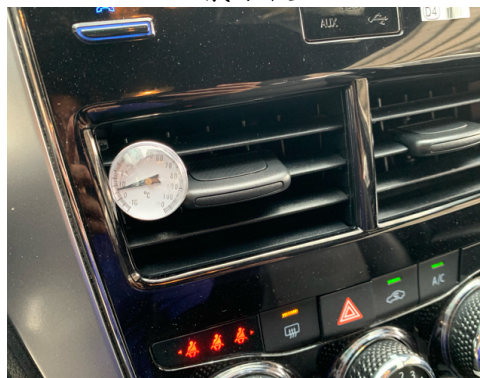
空調溫度

| 5. 前空調風速開關各段風速 | 正常 | 6. 前空調冷氣作動中央出風口溫度 | 7°C |
