認證編號 CPF09023255017

## 車輛資料 Vehicle Information

## 車輛認證總結報告 Vehicle Inspection Findings

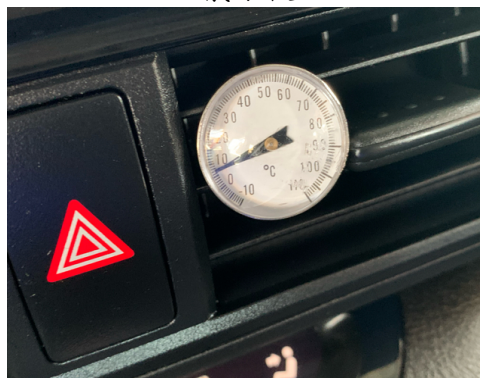
空調溫度

| 5. 前空調風速開關各段風速 | 正常 | 6. 前空調冷氣作動中央出風口溫度 | 7°C |
