認證編號 CPF09023255040

## 車輛資料 Vehicle Information

## 車輛認證總結報告 Vehicle Inspection Findings

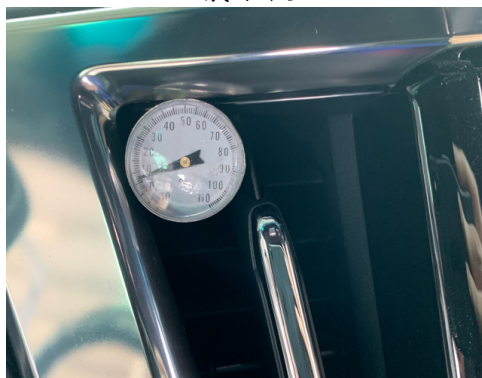
空調溫度

| 5. 前空調風速開關各段風速 | 正常 | 6. 前空調冷氣作動中央出風口溫度 | 7°C |
