# YES 車輛認證書

受檢測車輛通過YES認證鑑定標準  
This vehicle has passed the YES Evaluation Standard

認證編號 CPF09023255046

| 車型 Model | TOURAN |

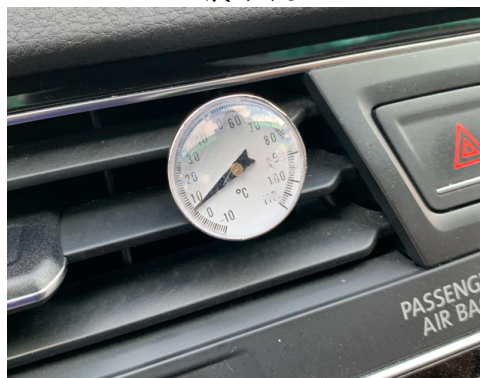
空調溫度

| 5. 前空調風速開關各段風速 | 正常 | 6. 前空調冷氣作動中央出風口溫度 | 7°C |
