# YES 車輛認證書

認證編號 CPF09023255063

| 車型 Model | TUCSON |

## 車輛認證總結報告 Vehicle Inspection Findings

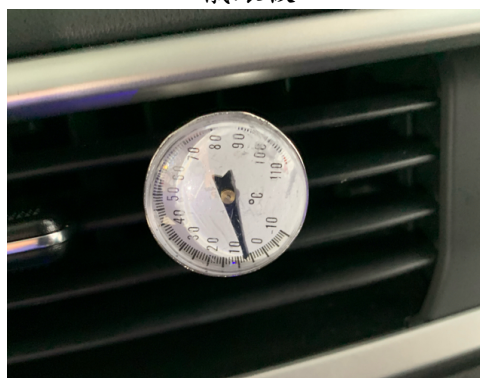
空調溫度

| 5. 前空調風速開關各段風速 | 正常 | 6. 前空調冷氣作動中央出風口溫度 | 7°C |
