認證編號 CPF09023255102

| 廠牌 Make | PORSCHE |
| 車型 Model | MACAN |

## 車輛認證總結報告 Vehicle Inspection Findings

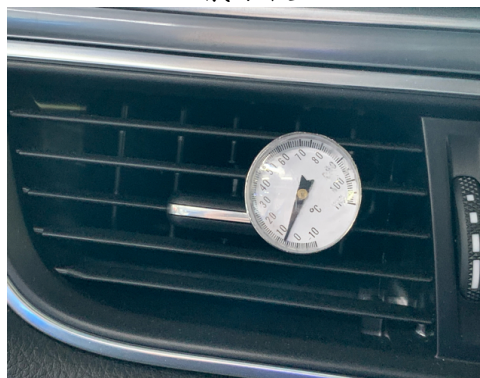
空調溫度

| 5. 前空調風速開關各段風速 | 正常 | 6. 前空調冷氣作動中央出風口溫度 | 7°C |
