認證編號 CPF09023255103

## 車輛資料 Vehicle Information

## 車輛認證總結報告 Vehicle Inspection Findings

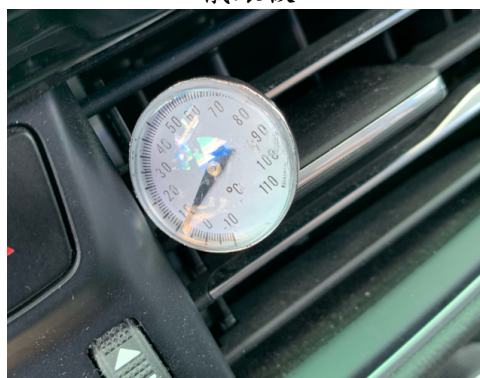
空調溫度

| 5. 前空調風速開關各段風速 | 正常 | 6. 前空調冷氣作動中央出風口溫度 | 7°C |
