認證編號 CPF09023255115

## 車輛資料 Vehicle Information

| 廠牌 Make | BENZ |

## 車輛認證總結報告 Vehicle Inspection Findings

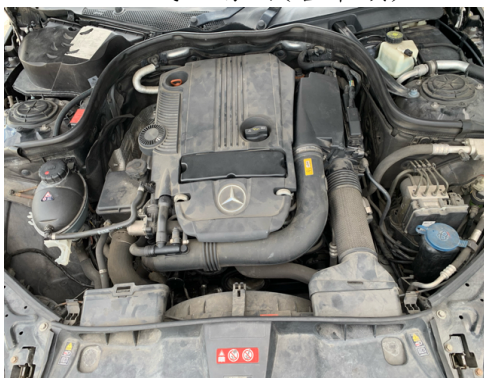
引擎室

| 5. 外觀有無漏油/水跡象 | 異常 | 6. 運轉時有無抖動或異常聲響 | 正常 |

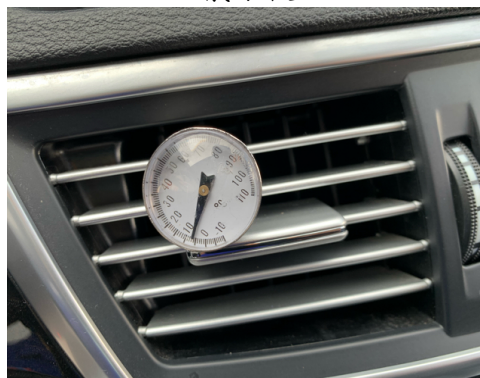
空調溫度

| 5. 前空調風速開關各段風速 | 正常 | 6. 前空調冷氣作動中央出風口溫度 | 7°C |
