認證編號 CPF09023255153

## 車輛資料 Vehicle Information

## 車輛認證總結報告 Vehicle Inspection Findings

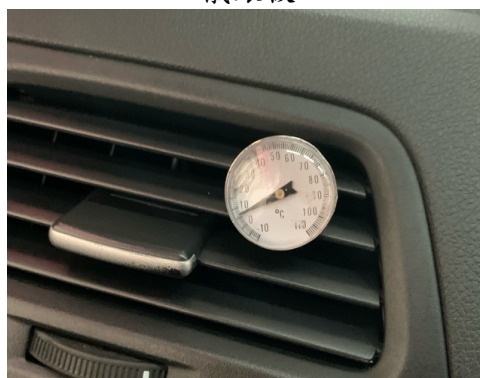
空調溫度

| 5. 前空調風速開關各段風速 | 正常 | 6. 前空調冷氣作動中央出風口溫度 | 7°C |
