認證編號 CPF09023256040

## 車輛資料 Vehicle Information

## 車輛認證總結報告 Vehicle Inspection Findings

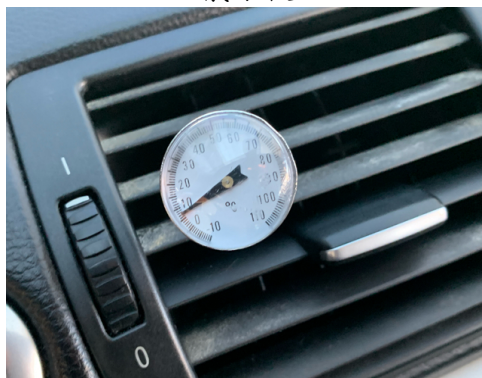
空調溫度

| 5. 前空調風速開關各段風速 | 正常 | 6. 前空調冷氣作動中央出風口溫度 | 7°C |
