認證編號 CPF09023256052

## 車輛資料 Vehicle Information

## 車輛認證總結報告 Vehicle Inspection Findings

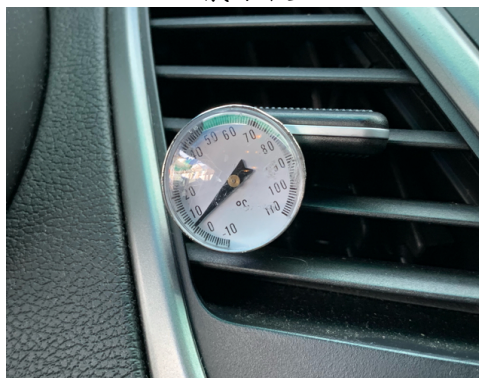
空調溫度

| 5. 前空調風速開關各段風速 | 正常 | 6. 前空調冷氣作動中央出風口溫度 | 7°C |
