認證編號 CPF09023256054

## 車輛資料 Vehicle Information

## 車輛認證總結報告 Vehicle Inspection Findings

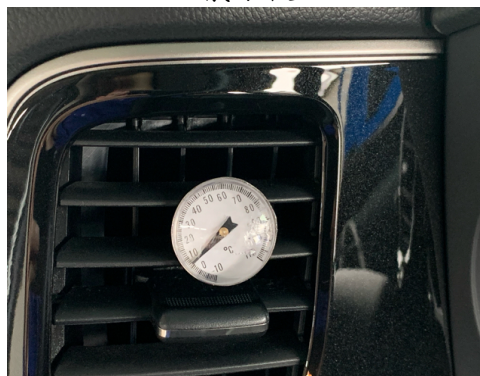
空調溫度

| 5. 前空調風速開關各段風速 | 正常 | 6. 前空調冷氣作動中央出風口溫度 | 7°C |
