認證編號 CPF09023256075

## 車輛資料 Vehicle Information

## 車輛認證總結報告 Vehicle Inspection Findings

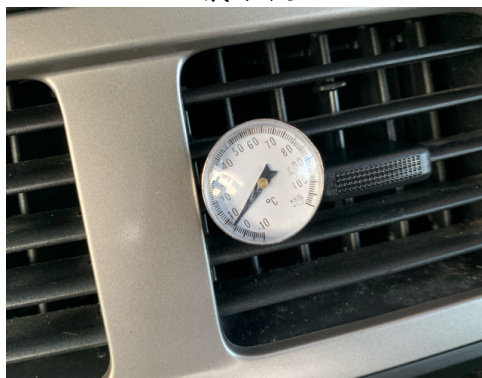
空調溫度

| 5. 前空調風速開關各段風速 | 正常 | 6. 前空調冷氣作動中央出風口溫度 | 7°C |
