認證編號 CPF09023256078

## 車輛資料 Vehicle Information

| 車型 Model | CR-V |

## 車輛認證總結報告 Vehicle Inspection Findings

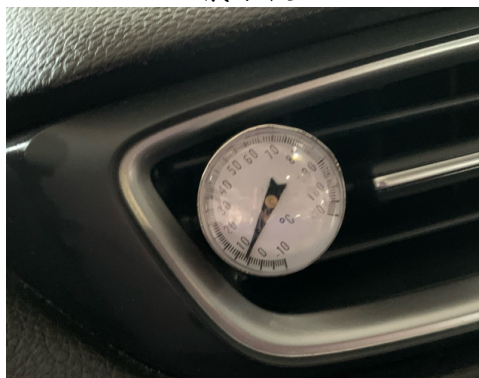
空調溫度

| 5. 前空調風速開關各段風速 | 正常 | 6. 前空調冷氣作動中央出風口溫度 | 7°C |
