認證編號 CPF09023256082

## 車輛資料 Vehicle Information

## 車輛認證總結報告 Vehicle Inspection Findings

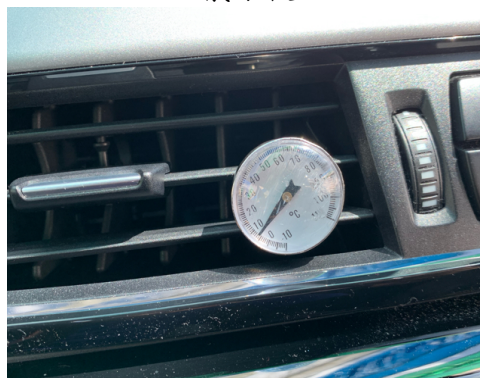
空調溫度

| 5. 前空調風速開關各段風速 | 正常 | 6. 前空調冷氣作動中央出風口溫度 | 7°C |
