# YES 車輛認證書

認證編號 CPF09023256107

| 廠牌 Make | TOYOTA |
| 車型 Model | VIOS |

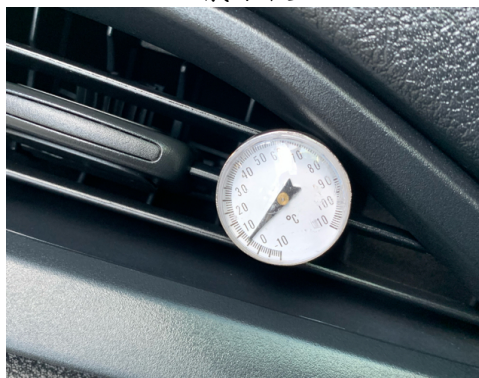
空調溫度

| 5. 前空調風速開關各段風速 | 正常 | 6. 前空調冷氣作動中央出風口溫度 | 7°C |
