認證編號 CPF09023256115

## 車輛資料 Vehicle Information

## 車輛認證總結報告 Vehicle Inspection Findings

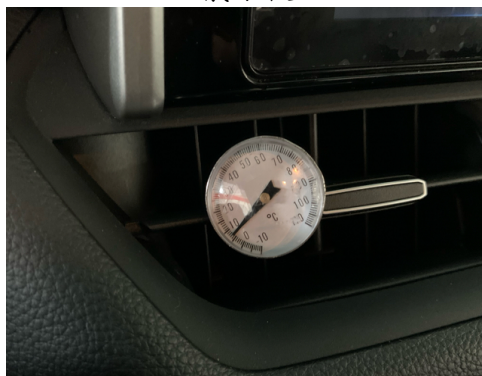
空調溫度

| 5. 前空調風速開關各段風速 | 正常 | 6. 前空調冷氣作動中央出風口溫度 | 7°C |
