## 車輛認證總結報告 Vehicle Inspection Findings

認證編號 CPF09023256143

| 廠牌 Make | BENZ |
| 車型 Model | C-CLASS |

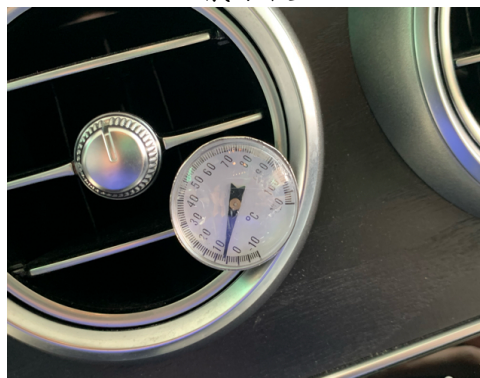
空調溫度

| 5. 前空調風速開關各段風速 | 正常 | 6. 前空調冷氣作動中央出風口溫度 | 7°C |
