認證編號 CPF09023257031

## 車輛資料 Vehicle Information

## 車輛認證總結報告 Vehicle Inspection Findings

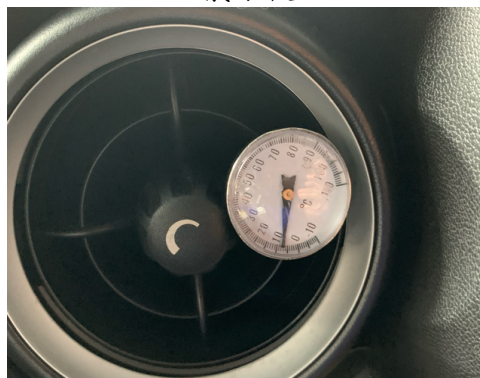
空調溫度

| 5. 前空調風速開關各段風速 | 正常 | 6. 前空調冷氣作動中央出風口溫度 | 7°C |
