認證編號 CPF09023257044

## 車輛資料 Vehicle Information

## 車輛認證總結報告 Vehicle Inspection Findings

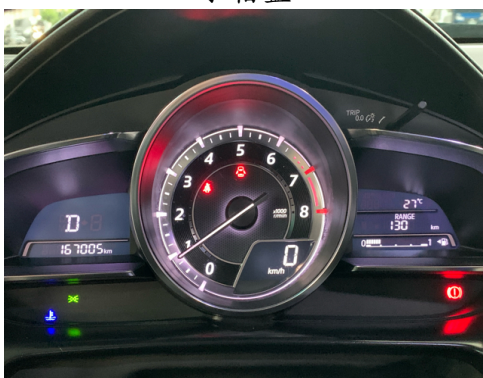
| 現況實車里程 Mileage<br>(僅揭露，不具保證效力) | 167,005 |

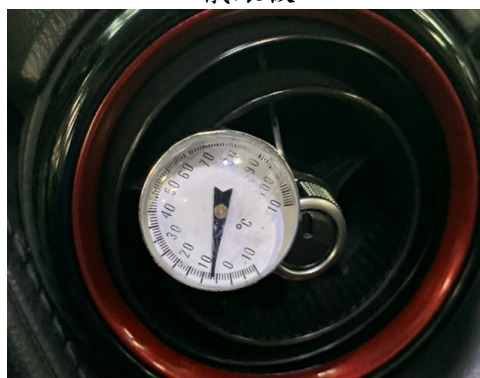
空調溫度

| 5. 前空調風速開關各段風速 | 正常 | 6. 前空調冷氣作動中央出風口溫度 | 7°C |
