詳情請見

認證編號 CPF09023257045

## 車輛資料 Vehicle Information

## 車輛認證總結報告 Vehicle Inspection Findings

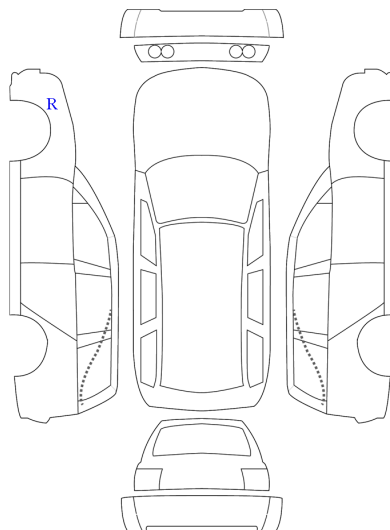
車體外觀圖

本車體骨架結構無修復跡象。

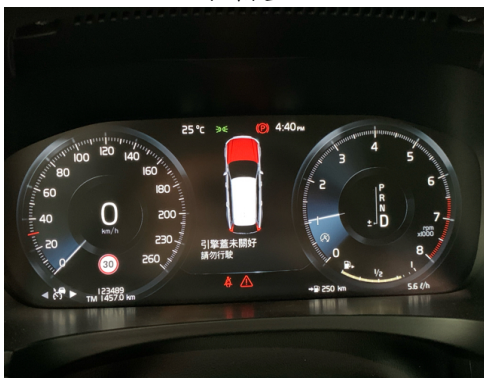
| 現況實車里程 Mileage<br>(僅揭露, 不具保證效力) | 123,489 |

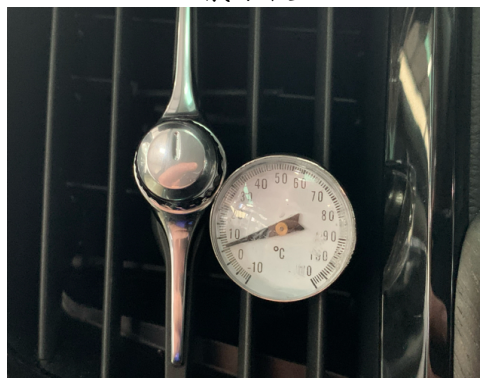
空調溫度

| 5. 前空調風速開關各段風速 | 正常 | 6. 前空調冷氣作動中央出風口溫度 | 7°C |
