# YES 車輛認證書

受檢測車輛通過YES認證鑑定標準  
This vehicle has passed the YES Evaluation Standard

認證編號 CPF09023257059

| 車型 Model | COROLLA CROSS |

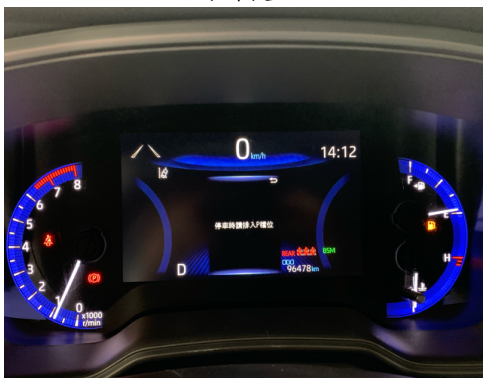
| 現況實車里程 Mileage<br>(僅揭露，不具保證效力) | 96,478 |

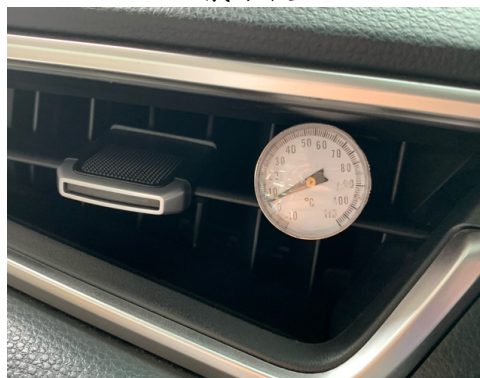
空調溫度

| 5. 前空調風速開關各段風速 | 正常 | 6. 前空調冷氣作動中央出風口溫度 | 7°C |
