認證編號 CPF09023257071

## 車輛資料 Vehicle Information

## 車輛認證總結報告 Vehicle Inspection Findings

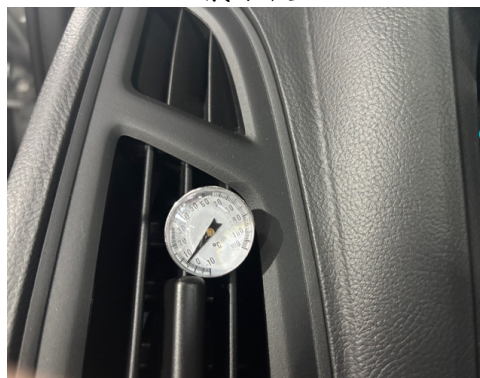
空調溫度

| 5. 前空調風速開關各段風速 | 正常 | 6. 前空調冷氣作動中央出風口溫度 | 7°C |
