認證編號 CPF09023257096

## 車輛資料 Vehicle Information

## 車輛認證總結報告 Vehicle Inspection Findings

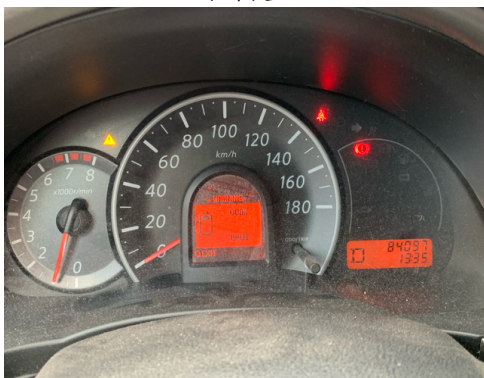
| 現況實車里程 Mileage<br>(僅揭露，不具保證效力) | 84,097 |

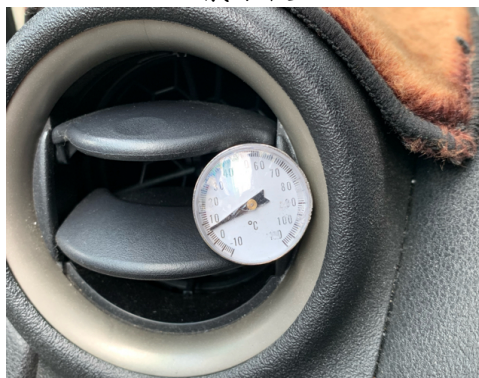
空調溫度

| 5. 前空調風速開關各段風速 | 正常 | 6. 前空調冷氣作動中央出風口溫度 | 7°C |
