認證編號 CPF09023257100

## 車輛資料 Vehicle Information

## 車輛認證總結報告 Vehicle Inspection Findings

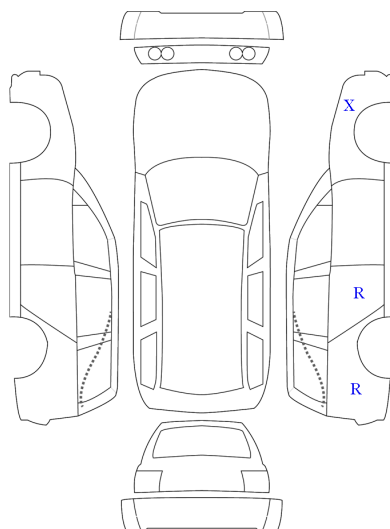
車體外觀圖

本車引擎號碼無異常。

本車車身號碼無異常。

本車輛無泡水跡象。

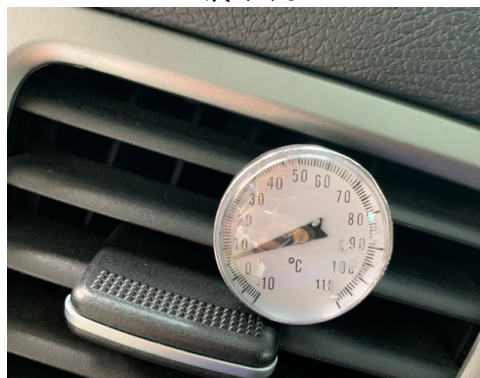
空調溫度

| 5. 前空調風速開關各段風速 | 正常 | 6. 前空調冷氣作動中央出風口溫度 | 7°C |
