認證編號 CPF09023257103

車輛資料 Vehicle Information

車輛認證總結報告 Vehicle Inspection Findings

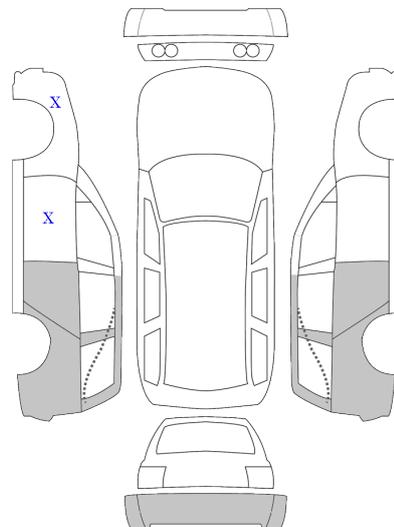
車體外觀圖

本車引擎號碼無異常。 **S** 鈹件鏽蝕、斑剝或鏽穿
 本車車身號碼無異常。 **B** 受損面積約一個拳頭(含)以上
 本車輛無泡水跡象。 **R** 鈹件校正痕跡
 本車體骨架結構無修復跡象。 **X** 更換

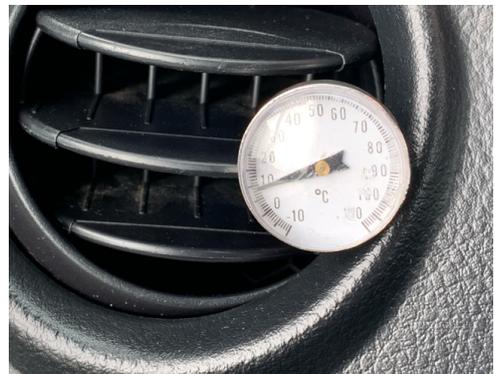
空調溫度

1. 檢查室外氣溫	34°C	2. 後空調冷氣作動中央出風口溫度	無此項目
3. 冷凝器散熱風扇有無運轉異常	正常	4. 前空調冷氣A/C開關燈號	正常
5. 前空調風速開關各段風速	正常	6. 前空調冷氣作動中央出風口溫度	7°C
7. 後空調冷氣A/C開關燈號	無此項目	8. 後空調風速開關各段風速	無此項目
