認證編號 CPF09023257142

## 車輛資料 Vehicle Information

## 車輛認證總結報告 Vehicle Inspection Findings

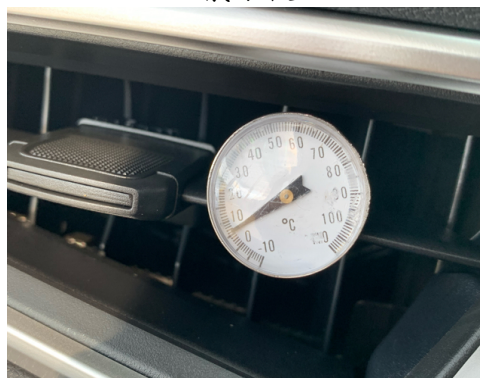
空調溫度

| 5. 前空調風速開關各段風速 | 正常 | 6. 前空調冷氣作動中央出風口溫度 | 7°C |
