認證編號 CPF09023258004

## 車輛資料 Vehicle Information

| 車型 Model | MINI COUNTRYMAN |

## 車輛認證總結報告 Vehicle Inspection Findings

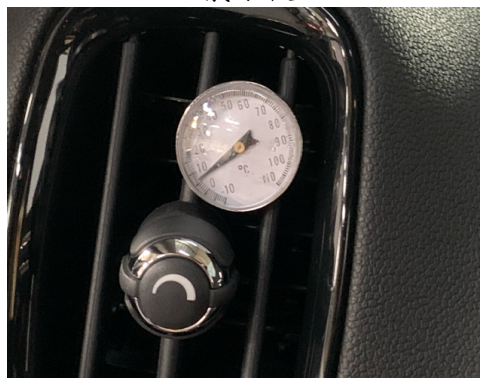
空調溫度

| 5. 前空調風速開關各段風速 | 正常 | 6. 前空調冷氣作動中央出風口溫度 | 7°C |
