認證編號 CPF09023258005

## 車輛資料 Vehicle Information

| 廠牌 Make | HYUNDAI |
| 車型 Model | PORTER |

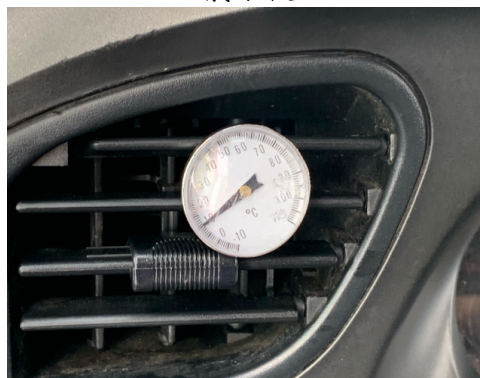
空調溫度

| 5. 前空調風速開關各段風速 | 正常 | 6. 前空調冷氣作動中央出風口溫度 | 8°C |
