認證編號 CPF09023258038

## 車輛資料 Vehicle Information

## 車輛認證總結報告 Vehicle Inspection Findings

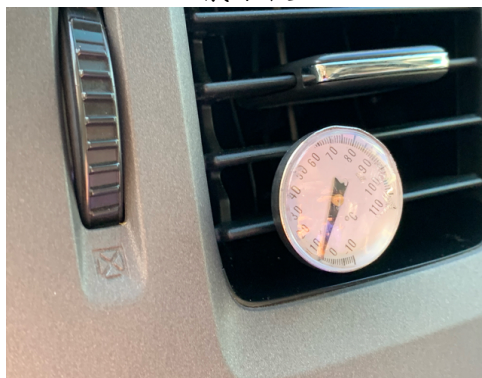
空調溫度

| 5. 前空調風速開關各段風速 | 正常 | 6. 前空調冷氣作動中央出風口溫度 | 7°C |
