# YES 車輛認證書

認證編號 CPF09023258045

| 廠牌 Make | MAZDA |
| 車型 Model | CX-5 |

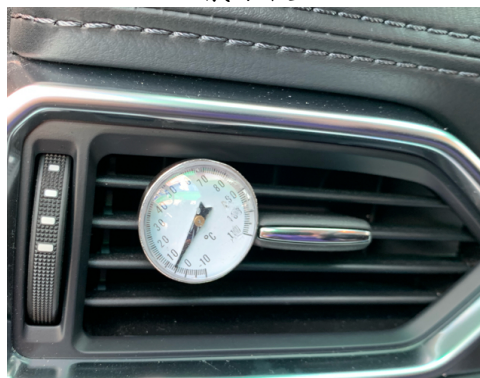
空調溫度

| 5. 前空調風速開關各段風速 | 正常 | 6. 前空調冷氣作動中央出風口溫度 | 7°C |
