# YES 車輛認證書

受檢測車輛通過YES認證鑑定標準  
This vehicle has passed the YES Evaluation Standard

認證編號 CPF09023258047

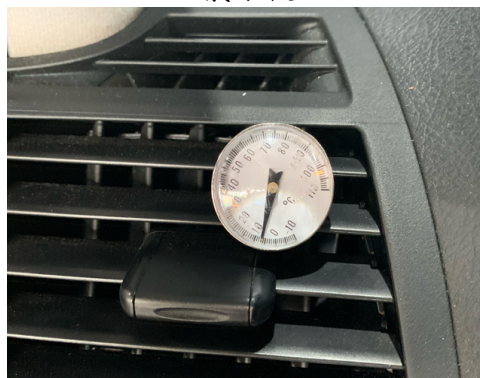
空調溫度

| 5. 前空調風速開關各段風速 | 正常 | 6. 前空調冷氣作動中央出風口溫度 | 7°C |
