認證編號 CPF09023258050

## 車輛資料 Vehicle Information

## 車輛認證總結報告 Vehicle Inspection Findings

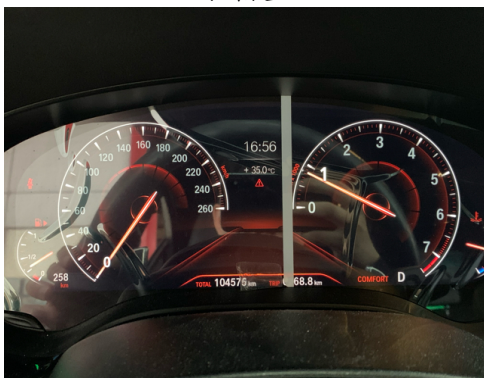
| 現況實車里程 Mileage<br>(僅揭露，不具保證效力) | 104,575 |

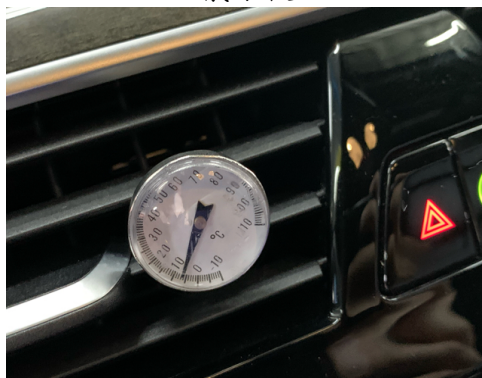
空調溫度

| 5. 前空調風速開關各段風速 | 正常 | 6. 前空調冷氣作動中央出風口溫度 | 7°C |
