# YES 車輛認證書

認證編號 CPF09023258055

| 車型 Model | MINI COUNTRYMAN |
| 年份 Year | 2019/03 |

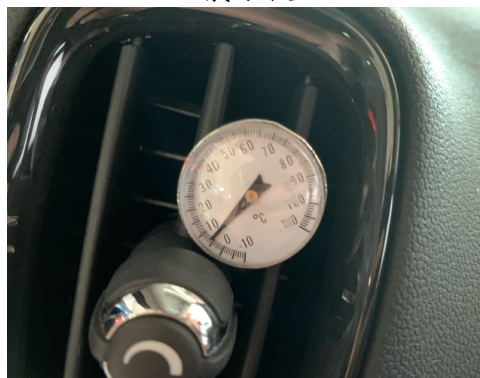
空調溫度

| 5. 前空調風速開關各段風速 | 正常 | 6. 前空調冷氣作動中央出風口溫度 | 7°C |
