認證編號 CPF09023258057

## 車輛資料 Vehicle Information

## 車輛認證總結報告 Vehicle Inspection Findings

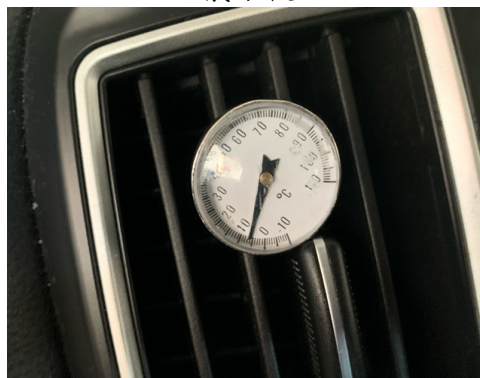
空調溫度

| 1. 檢查室外氣溫 | 34°C | 2. 後空調冷氣作動中央出風口溫度 | 8°C |
| 5. 前空調風速開關各段風速 | 正常 | 6. 前空調冷氣作動中央出風口溫度 | 7°C |
