認證編號 CPF09023258068

## 車輛資料 Vehicle Information

## 車輛認證總結報告 Vehicle Inspection Findings

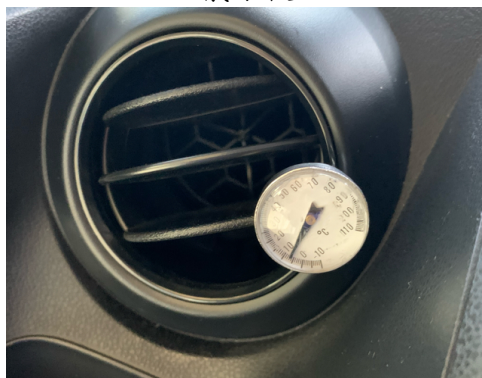
空調溫度

| 5. 前空調風速開關各段風速 | 正常 | 6. 前空調冷氣作動中央出風口溫度 | 7°C |
