認證編號 CPF09023258072

## 車輛資料 Vehicle Information

| 廠牌 Make | FORD |
| 車型 Model | FOCUS |

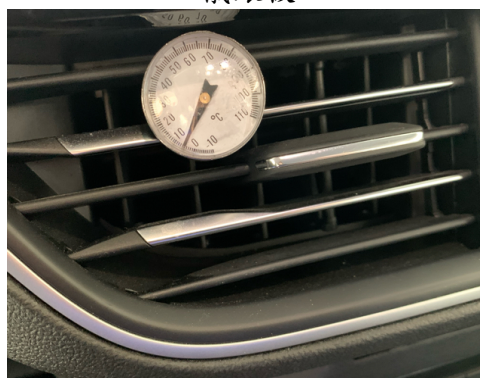
空調溫度

| 5. 前空調風速開關各段風速 | 正常 | 6. 前空調冷氣作動中央出風口溫度 | 7°C |
