認證編號 CPF09023258077

## 車輛資料 Vehicle Information

## 車輛認證總結報告 Vehicle Inspection Findings

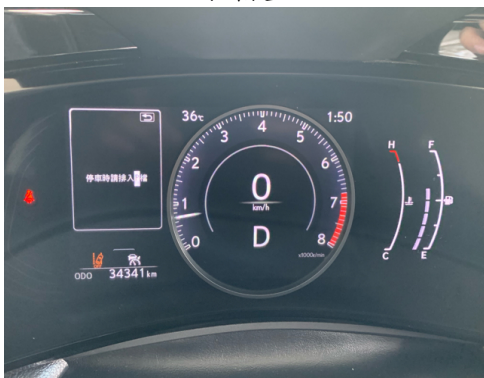
| 現況實車里程 Mileage<br>(僅揭露，不具保證效力) | 34,341 |

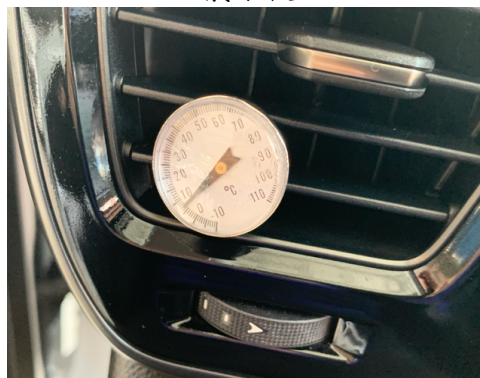
空調溫度

| 5. 前空調風速開關各段風速 | 正常 | 6. 前空調冷氣作動中央出風口溫度 | 7°C |
