認證編號 CPF09023258080

## 車輛資料 Vehicle Information

## 車輛認證總結報告 Vehicle Inspection Findings

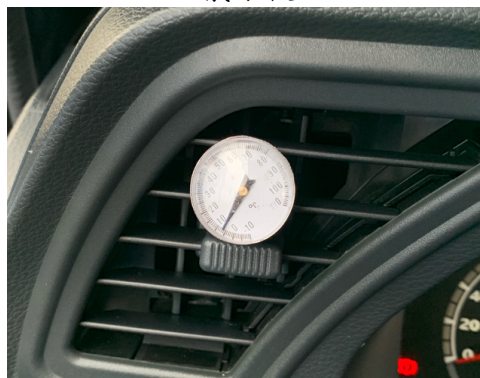
空調溫度

| 5. 前空調風速開關各段風速 | 正常 | 6. 前空調冷氣作動中央出風口溫度 | 7°C |
