認證編號 CPF09023258083

| 廠牌 Make | HONDA |
| 車型 Model | CR-V |

## 車輛認證總結報告 Vehicle Inspection Findings

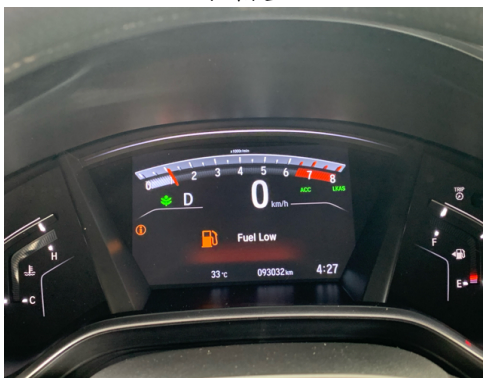
| 現況實車里程 Mileage<br>(僅揭露，不具保證效力) | 93,032 |

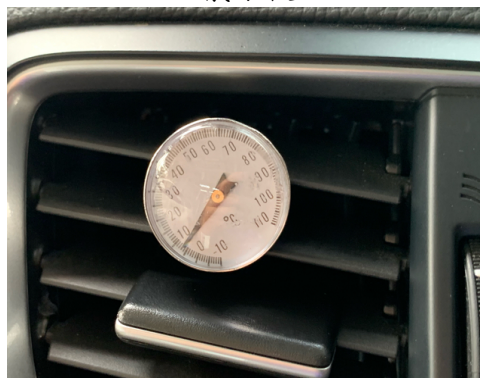
空調溫度

| 5. 前空調風速開關各段風速 | 正常 | 6. 前空調冷氣作動中央出風口溫度 | 7°C |
