認證編號 CPF09023258091

## 車輛資料 Vehicle Information

## 車輛認證總結報告 Vehicle Inspection Findings

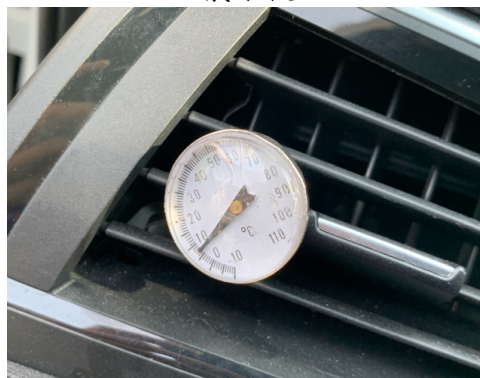
空調溫度

| 5. 前空調風速開關各段風速 | 正常 | 6. 前空調冷氣作動中央出風口溫度 | 7°C |
