認證編號 CPF09023258092

## 車輛資料 Vehicle Information

## 車輛認證總結報告 Vehicle Inspection Findings

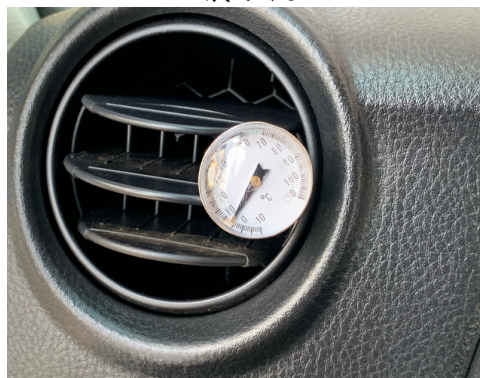
空調溫度

| 5. 前空調風速開關各段風速 | 正常 | 6. 前空調冷氣作動中央出風口溫度 | 8°C |
